Svazek měst a obcí VKM

24. 11. 2023

„Zpráva o činnosti společnosti Středočeské vodárny, a. s.
v roce 2023“

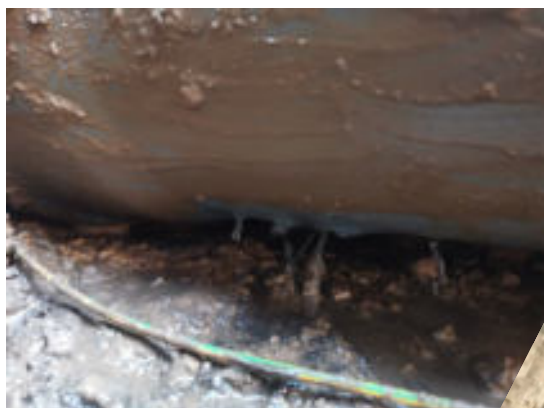
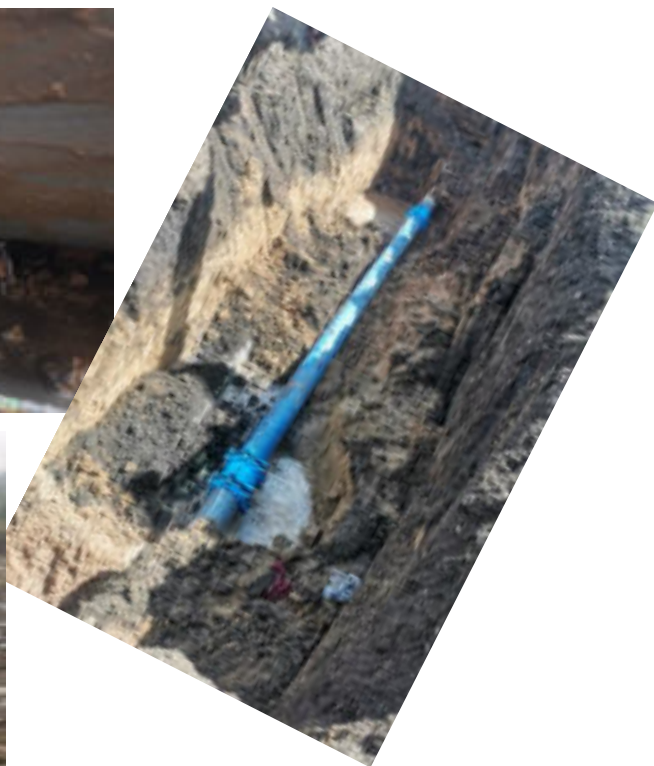
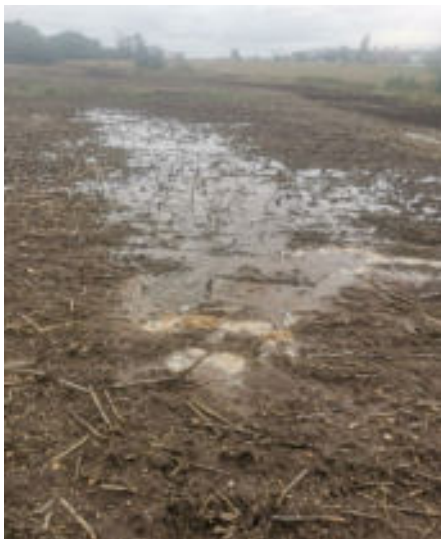
Přivaděč Slanovod 2 – lokalita Velvary

Datum vzniku havárie – **3. 8. 2023**

Únik vody cca 60 l/s

Materiál – PVC 225

Charakter poruchy – podélná prasklina

Vzhledem k výše uvedenému se z pohledu provozovatele jedná o jednu z nekvalitně provedených staveb, kdy byla použita nevhodná kvalita materiálu potrubí (PVC) a jeho, chybně zvolený kamenitý obsyp.

Oprava provedena výřezem cca 6m PV –nahrazeno PE 225 s mechanickými spojkami

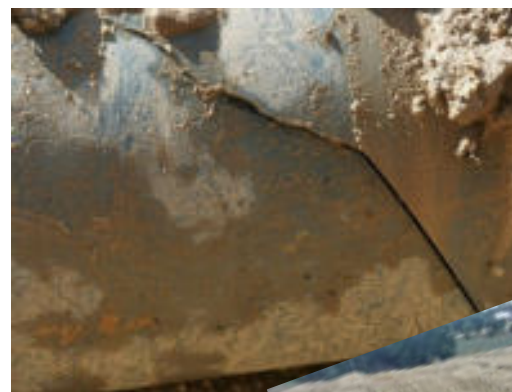
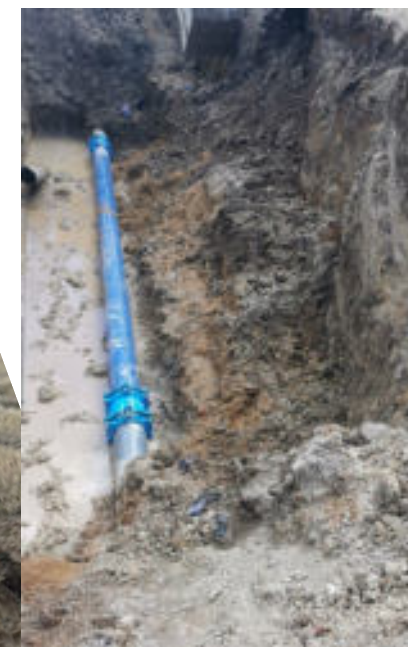
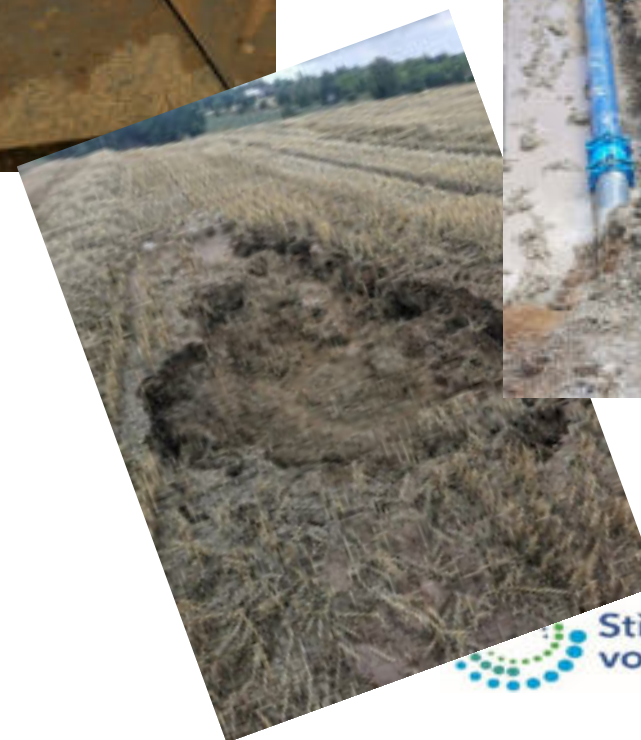
Datum vzniku havárie – **10. 8. 2023**

Únik vody cca 50 l/s

Materiál – PVC 225

Charakter poruchy – podélná prasklina

Oprava provedena výřezem cca 6m PVC –nahrazeno PE 225 s mechanickými spojkami

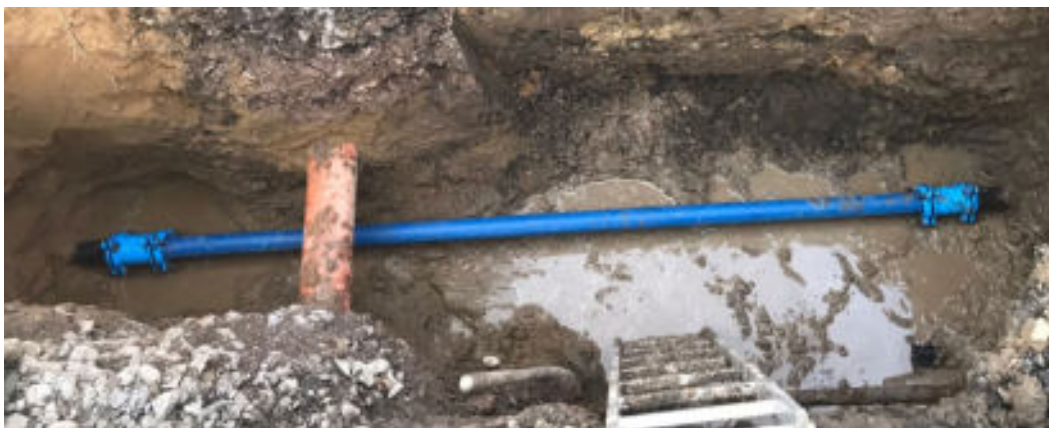
Dne 9. 10. 2023 proběhlo pravidelné čištění akumulární komory zemního vodojemu Brandýsek. Po napuštění a obnovení standardních dodávek vody byl nahlášen výpadek dodávky vody a nízký tlak z obecního úřadu Brandýsek a okolních objektů v ul. Slánská. Vzhledem k tomu, že se na místě nepodařilo dohledat poruchu, bylo na místo zajištěno náhradní zásobování vodou. 10. 10. 2023 bylo manipulací a dalším doměřením zjištěna havárie na hlavním řadu. Tentýž den byla zahájena oprava hlavního řadu a z důvodu špatného technického stavu hlavního řadu bylo místo havárie opraveno až na 3 pokus, kdy nakonec došlo k výměně 3,5 m litinového potrubí a opravě zlomeného potrubí opravným pasem - oprava byla dokončena ve 22:00.

Příčinou první havárie byla prasklina litinového potrubí DN 60. Při této havárii došlo k úniku cca 200 m³ vody. Oprava byla provedena litinovým potrubím DN 65 v délce 3,5 m.

Uvedený vodovodní řad je slepá větev vodovodního řadu, který byl vybudovaný v roce 1935. Za posledních 6 let zde evidujeme další 3 havárie.

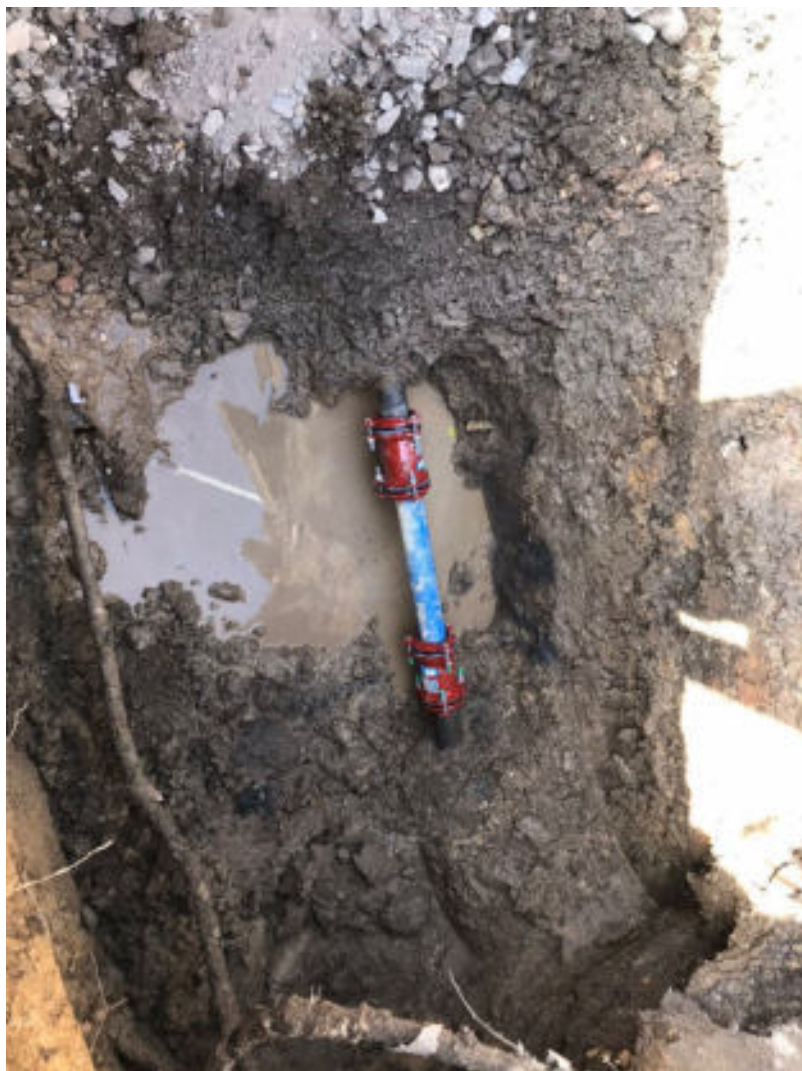
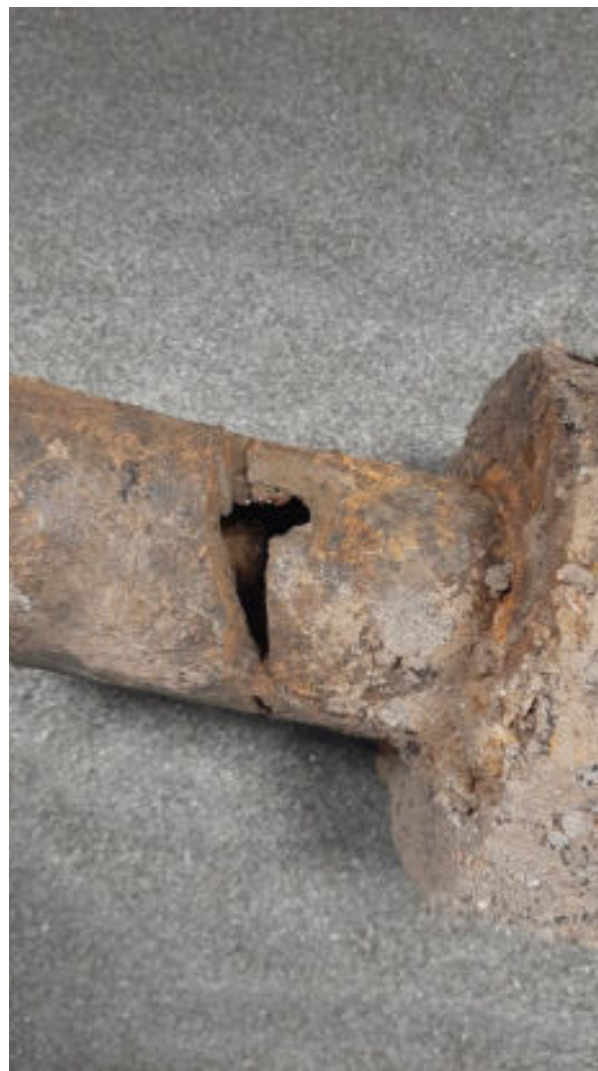
2. oprava

Následující den byla zjištěna další havárie na stejném potrubí cca 2 m od předchozí opravy. Oprava byla dokončena do 14. hodiny a po dobu výluky bylo zajištěno náhradní zásobování pro obecní úřad, budovu B základní školy a další odběratele.

Příčinou druhé havárie byla díra v litinovém potrubí DN 60 vedle hrdla. Při této havárii došlo k úniku cca 20 m³ vody. Oprava byla provedena litinovým potrubím DN 65 v délce 1 m.

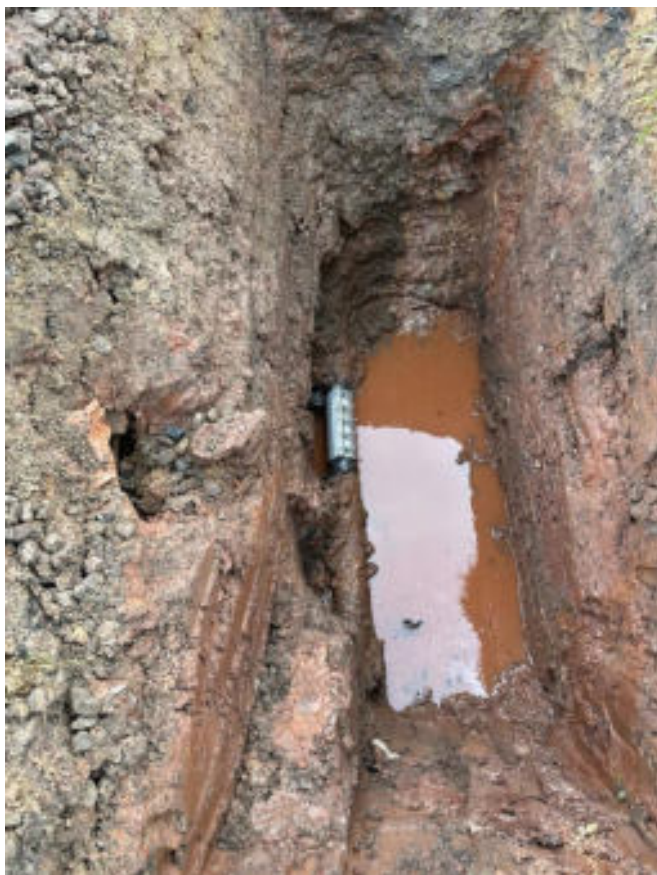
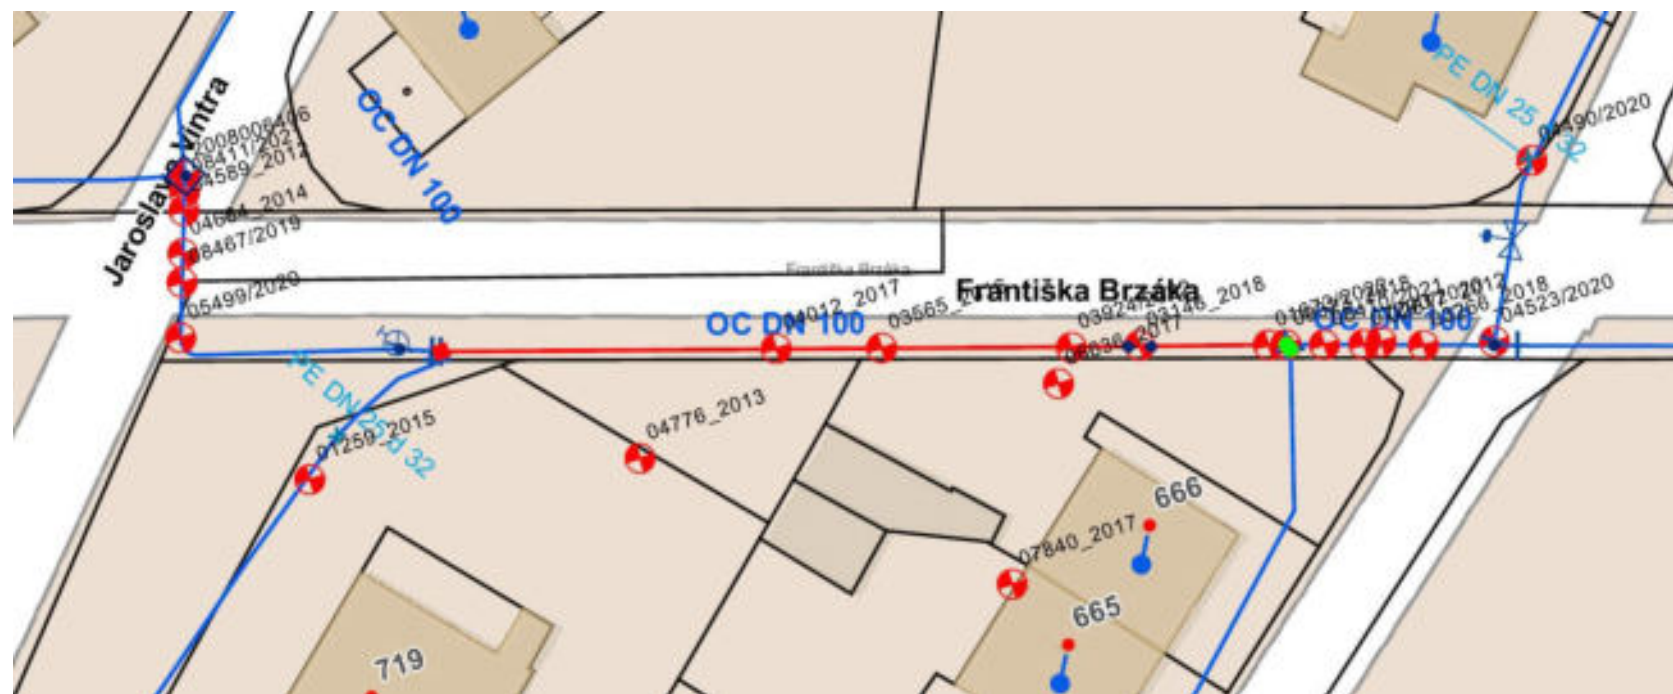
Libušín, ul. Františka Brzáka stále se opakující poruchy na vodovodním řadu

Dne 10. 11. 2023 byla řešena havárie hlavního vodovodního řadu ve městě Libušín - Korej v ul. Františka Brzáka. Jednalo se o havárii na ocelovém potrubí DN 100. Ocelové potrubí které bylo vybudováno v polovině minulého století již vykazuje vysokou poruchovost. Za posledních 11 let je v této ulici evidováno na 25 havárií na hlavním řadu.

Příčinou havárie byla díra v ocelovém potrubí z důvodu koroze. Po dokončení opravy opravným pasem a opětovném napuštění potrubí bylo zjištěno, že na uvedené části potrubí je další havárie. Vzhledem k havarijnímu stavu ocelového potrubí, opakovaným haváriím a nevhodnému umístění vodovodního řadu ve vzdálenosti 0,75 m od oplocení přilehlých pozemků, kdy při výkopech dochází k narušení statiky oplocení, bylo rozhodnuto, že úsek vodovodního řadu v délce cca 50 m bude odstaven mimo provoz. Na tomto úseku nejsou žádné přípojky ani provozní armatury. Z provozního hlediska by bylo vhodné stávající ocelové potrubí obnovit v celé délce.

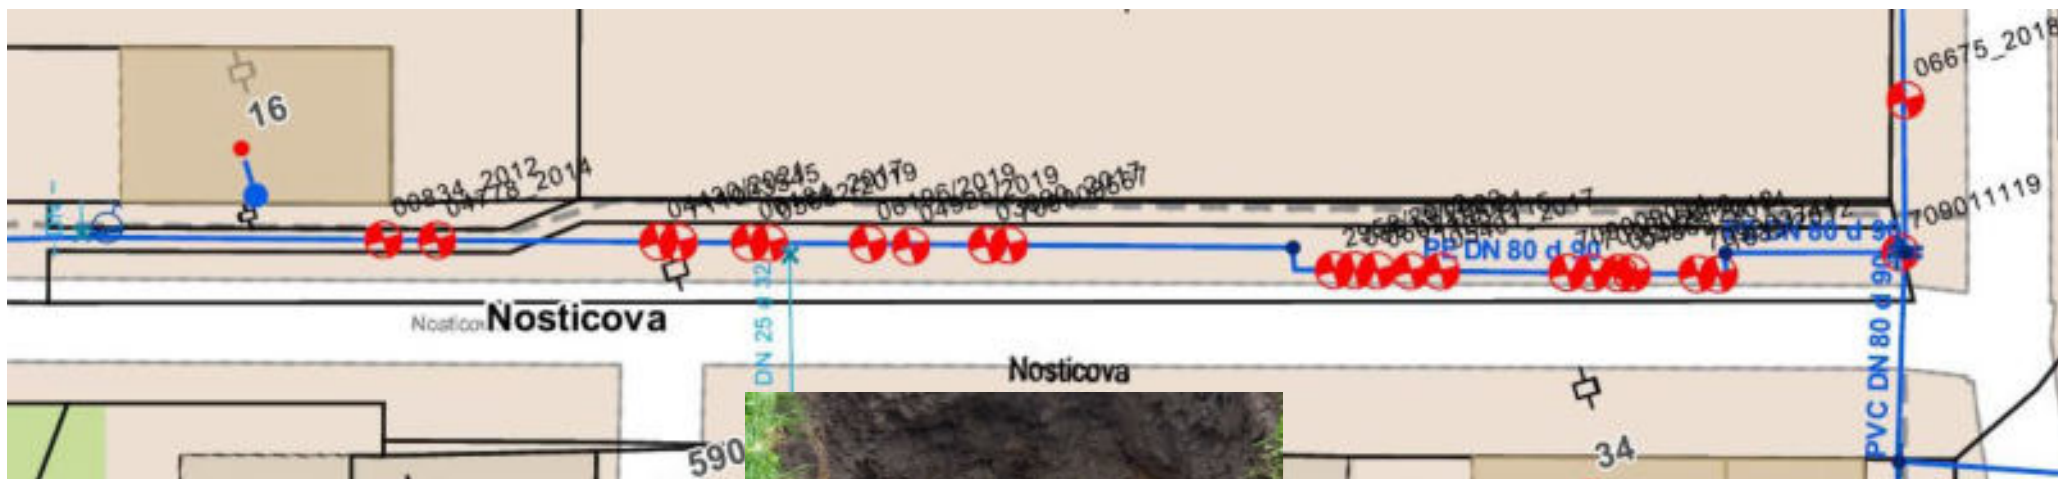
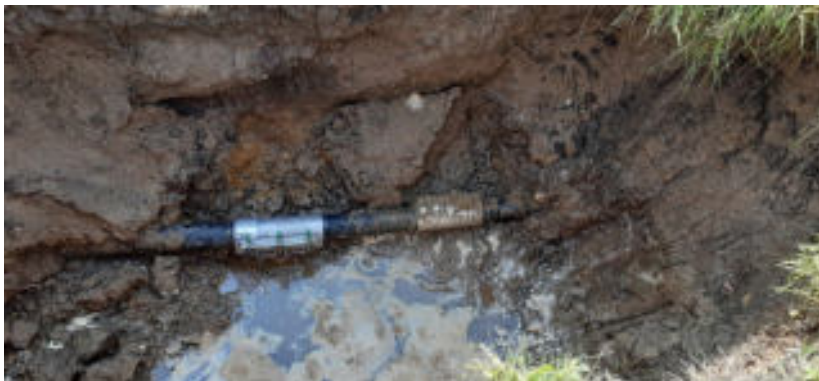
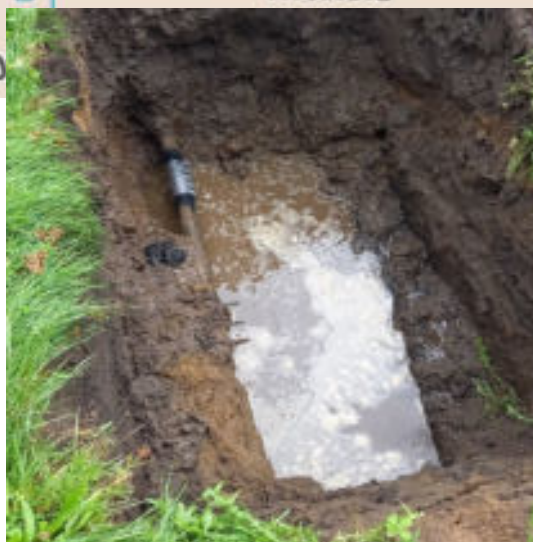
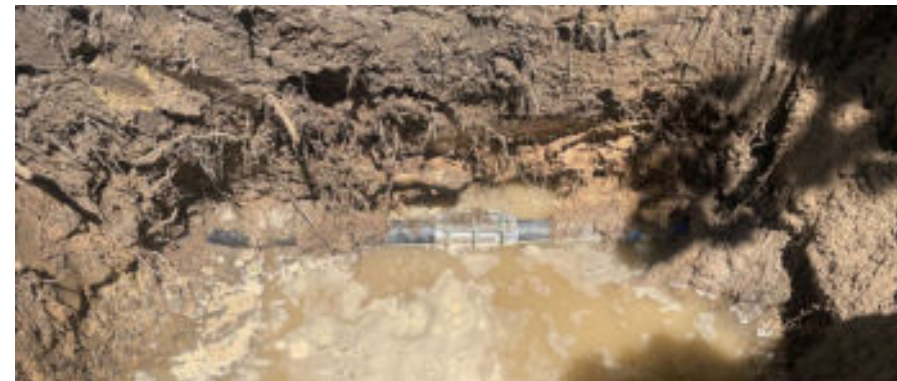
Měšice, ul. Nosticova opakované poruchy na vodovodním řadu

V červnu letošního roku byla provedena další oprava havárie v obci Měšice, ul. Nosticova na Neratovicku. Havárie byla zjištěna na polyetylenovém potrubí PE 90, DN 80. Příčinou havárie byla podélná trhлина v polyetylenu způsobená vadou materiálu. Při této havárii došlo k úniku cca 260 m³ vody. Vodovodní řad v této oblasti byl budován v 80. letech minulého století z prvních polyetylenů. Tento materiál však vykazuje vysokou míru vad. Opravy jsou řešeny opravným pasem, nebo výřezem poškozeného potrubí. **V této ulici je za posledních 13 let evidováno téměř 30 havárií.**

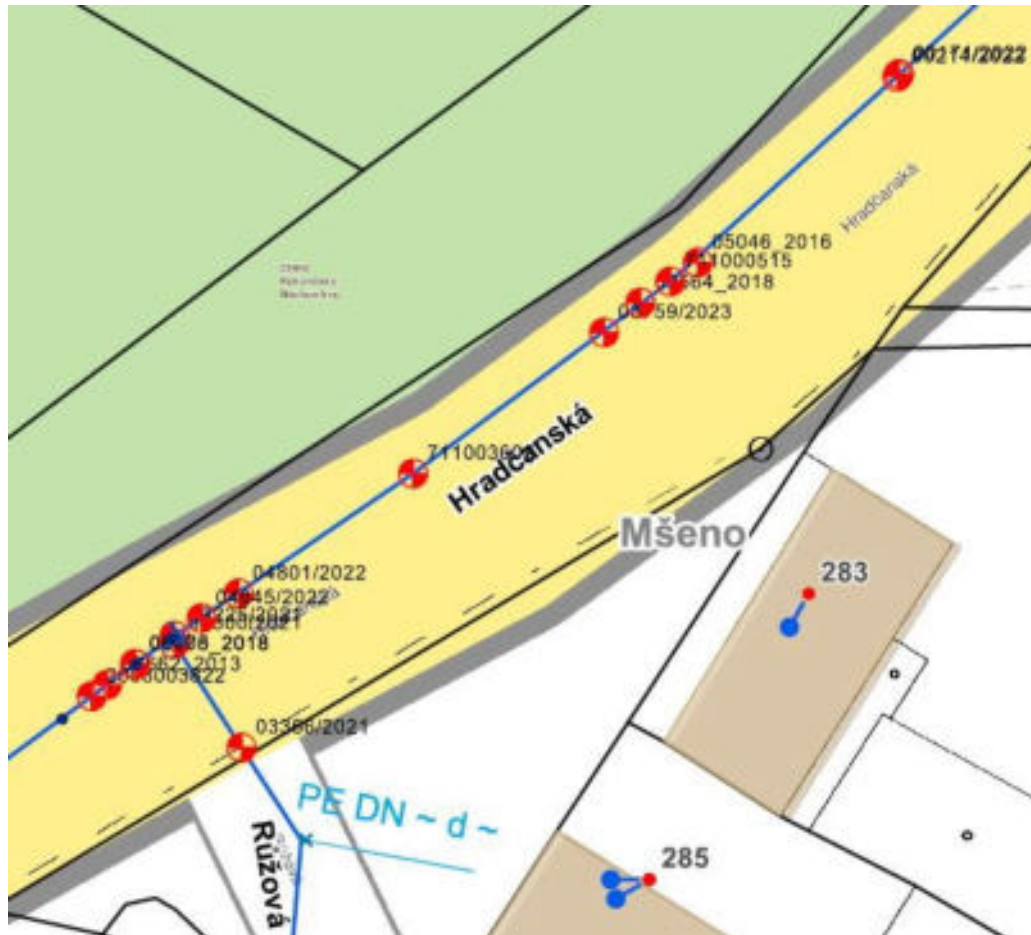
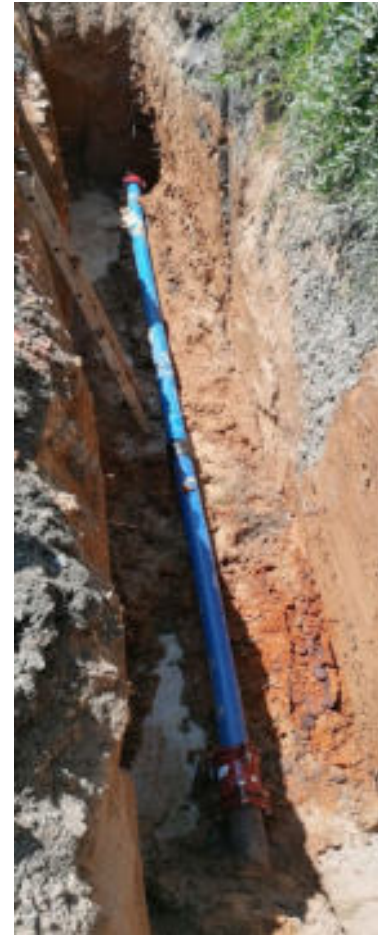
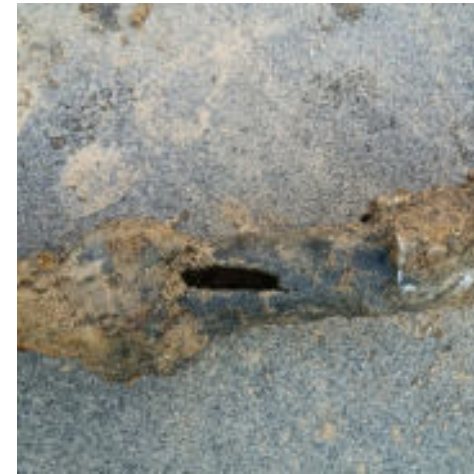
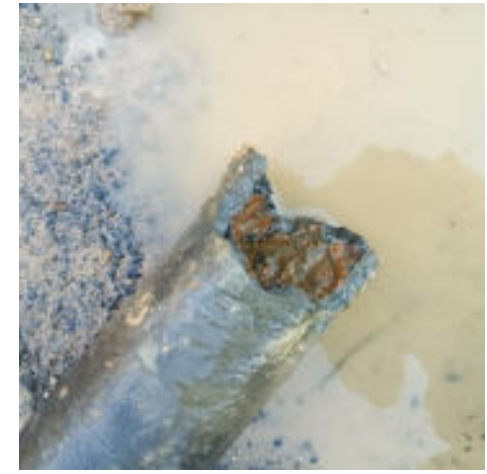
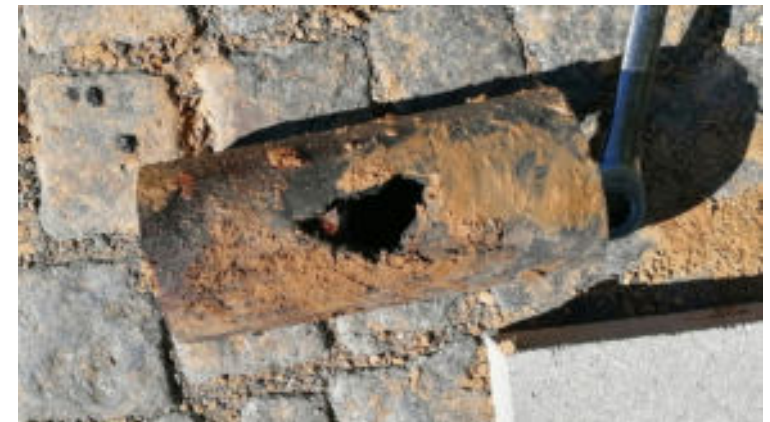
Mšeno, ul. Hradčanská opakující se poruchy na vodovodním řadu

V červenci letošního roku byla provedena oprava havárie ve Mšeni, ul. Hradčanská. Havárie byla zjištěna na litinovém potrubí DN 100. Příčinou havárie byl lom litinového potrubí. Vzhledem k technickému stavu původního litinového potrubí, rozsahu poškození a v minulosti provedeným opravám bylo poškozené potrubí vyříznuto v délce 6 m a nahrazeno polyetylenem PE 110, DN 100. **V této ulici je za posledních 10 let evidováno 14 havárií v úseku dlouhém 50 m.**

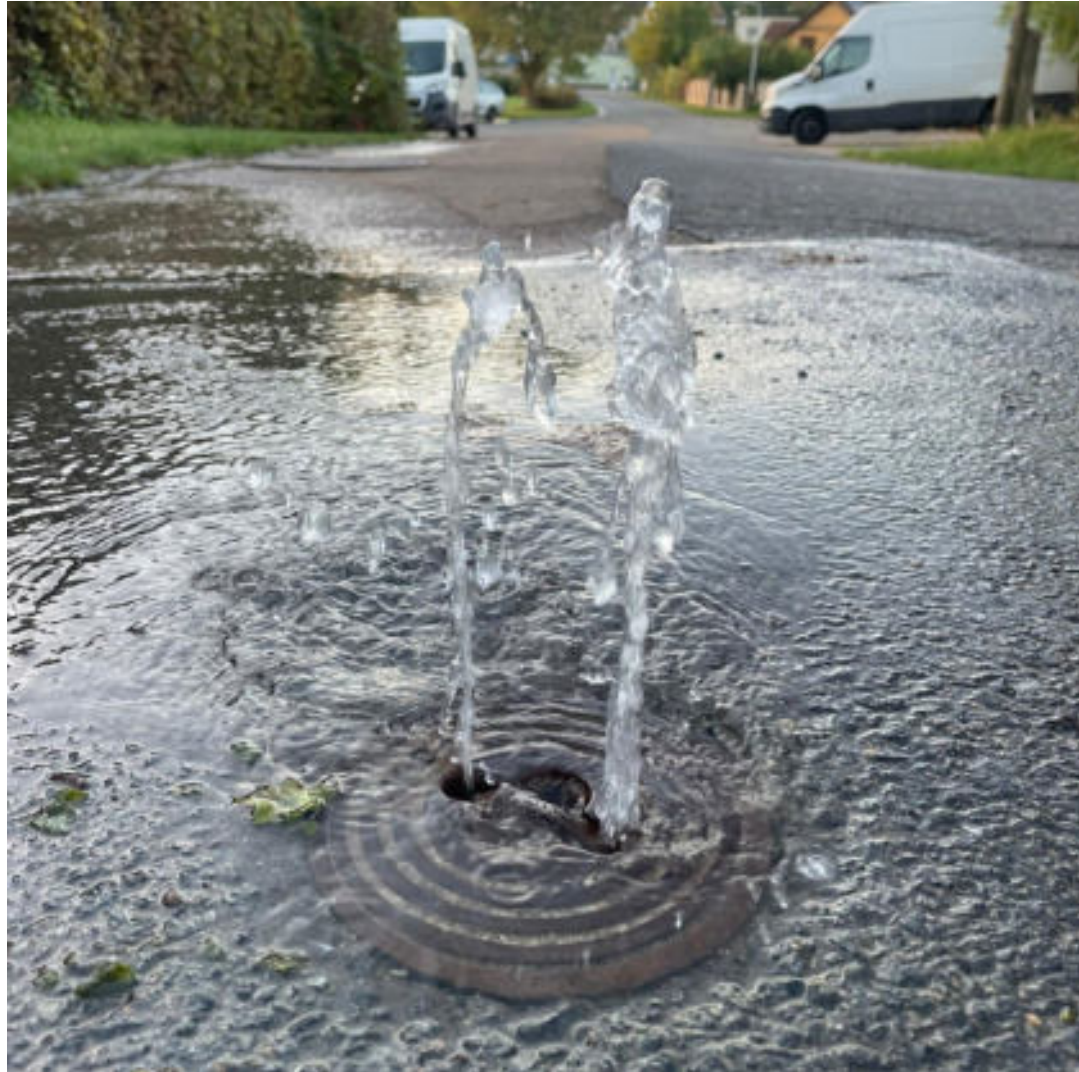
Porucha vodovodní přípojky v obci Sedlec u Líbeznic

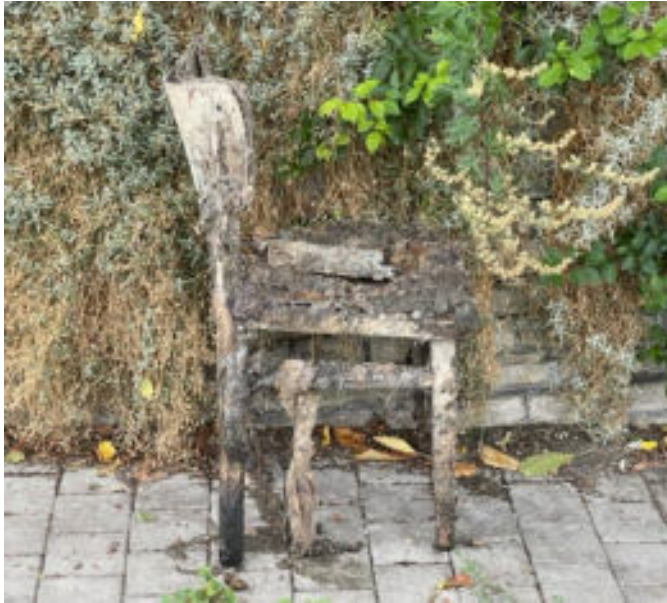
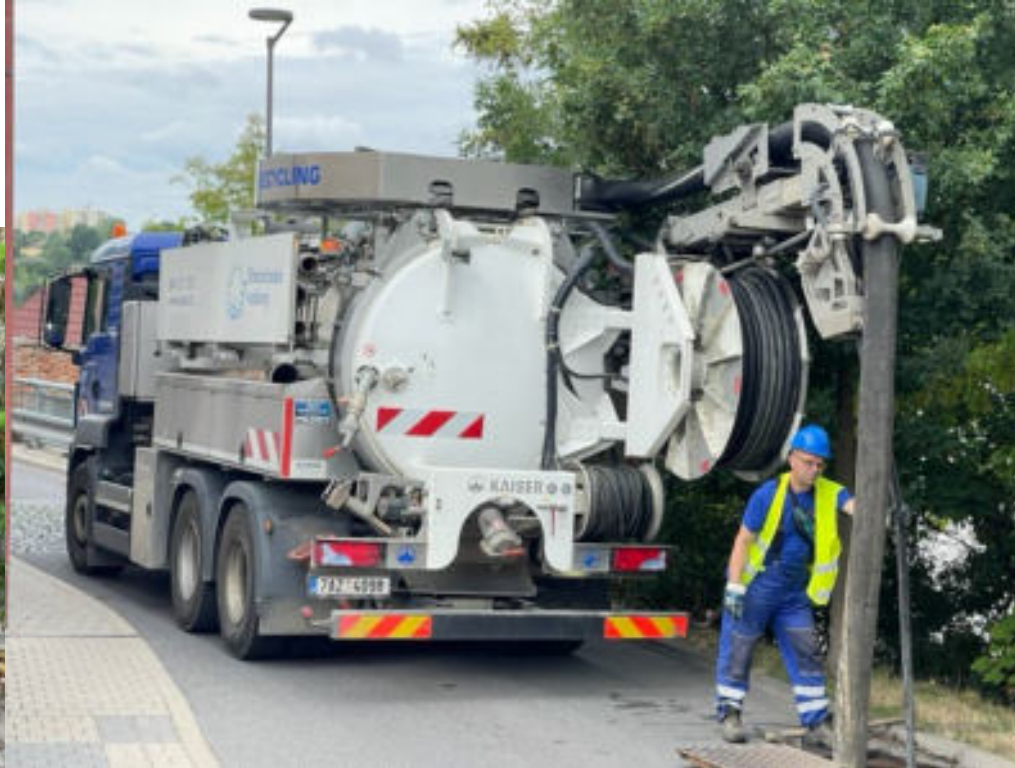
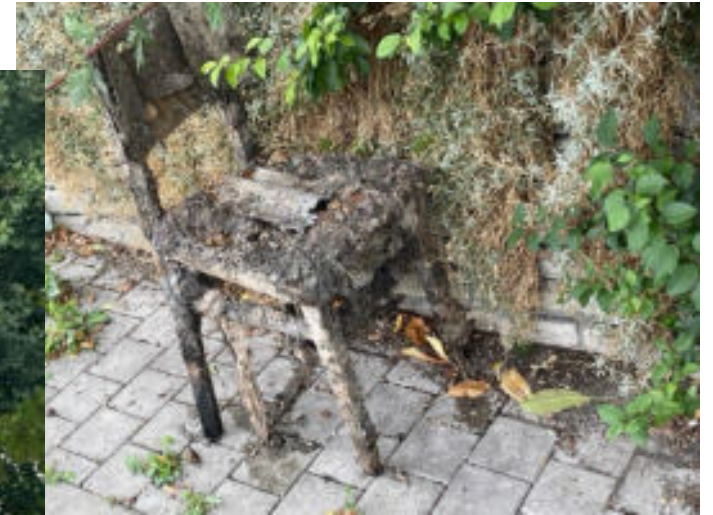
Kladno, ulice V. Burgra - neprůchodná splašková kanalizace - „i to na nás čeká“

Kuriozita – po oznámení problému s odtokem splaškové kanalizace v ulici V. Burgra (Podprůhon) byla z RŠ vytažena „skoro celá“ židle.
