Svazek měst a obcí VKM

24. 11. 2023

„Zpráva o činnosti společnosti Středočeské vodárny, a. s.
v roce 2023“

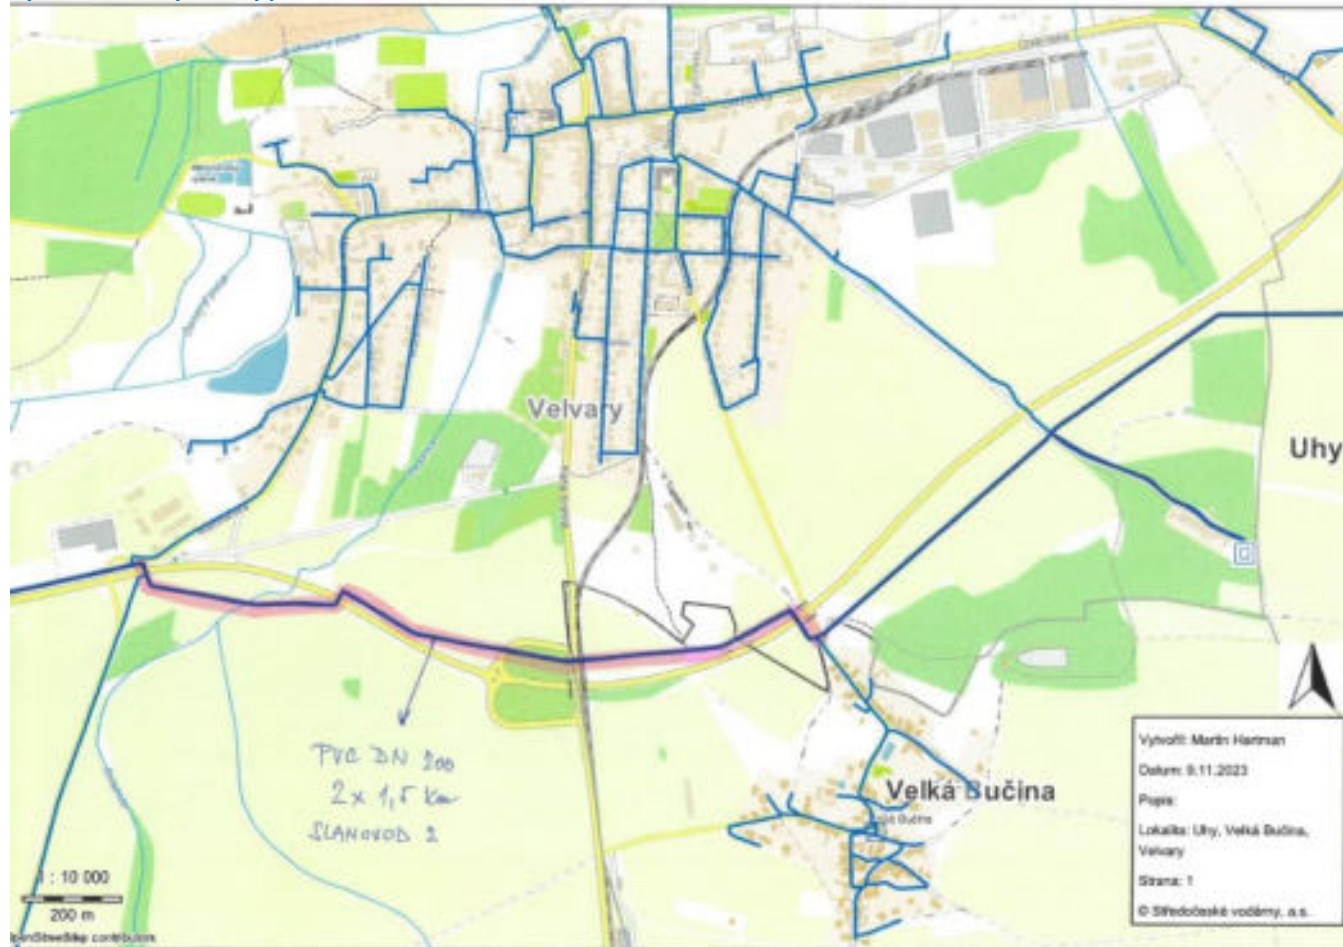
Přivaděč Slanovod 2 – lokalita Velvary

Slanovod 2 – PVC 225 = jedná se o 2 souběžně vedoucí řady o délce cca á 1,5 km u města Velvary z konce devadesátých let minulého století, které zásobují tisíce odběratelů pitnou vodou v lokalitě Velvarska a v případě havarijní situace i na levém břehu Labe.

Za posledních 20 let zde každým rokem řeší provozovatel opravy havárií v počtu 2 – 4 ks za rok na obou přivaděčích – vždy se stejným charakterem – podélné praskliny materiálu s únikem vody 50 – 60 l/s.

Vzhledem k výše uvedenému se z pohledu provozovatele jedná o jednu z nekvalitně provedených staveb, kdy byla použita nevhodná kvalita materiálu potrubí (PVC) a jeho, chybně zvolený kamenitý obsyp.

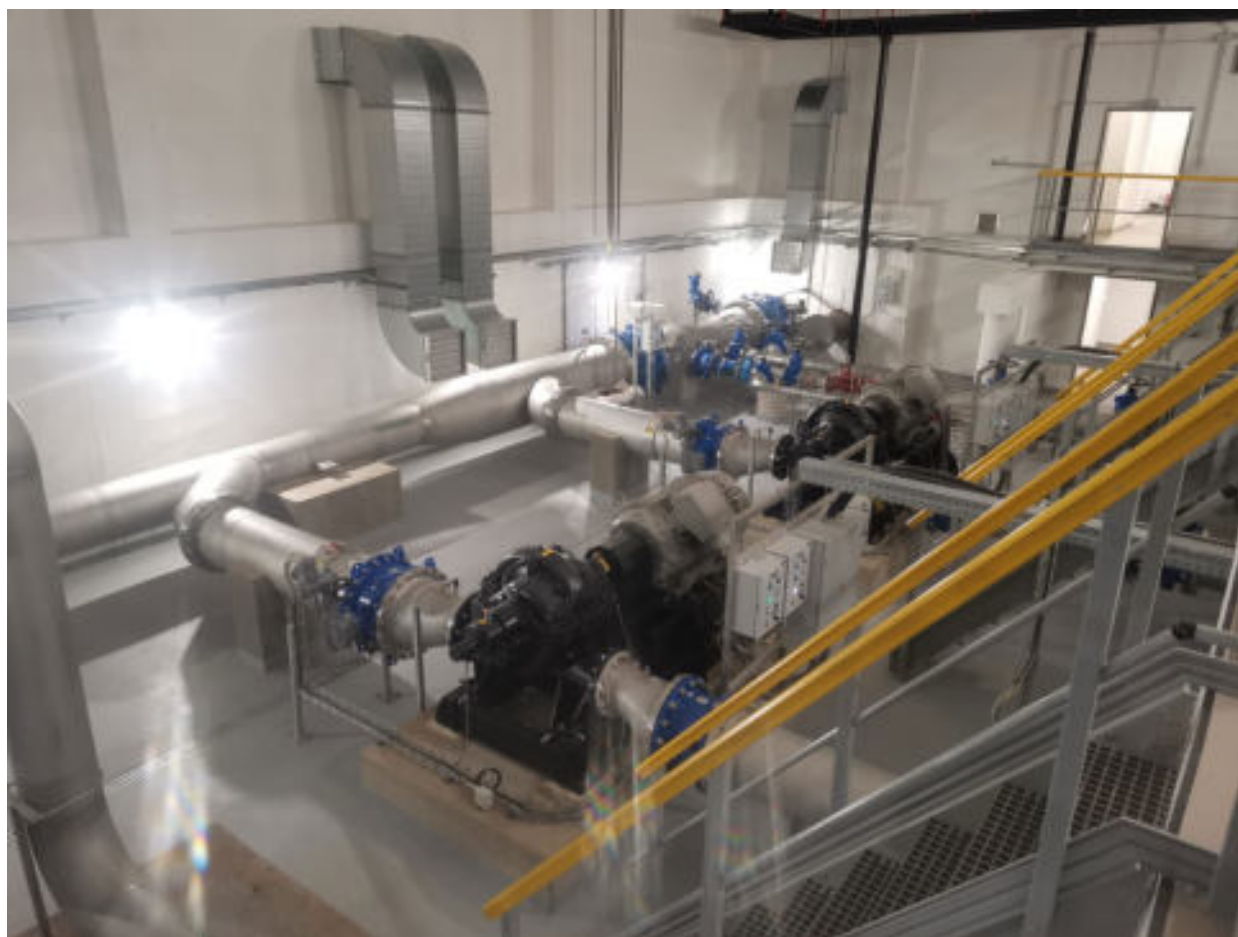
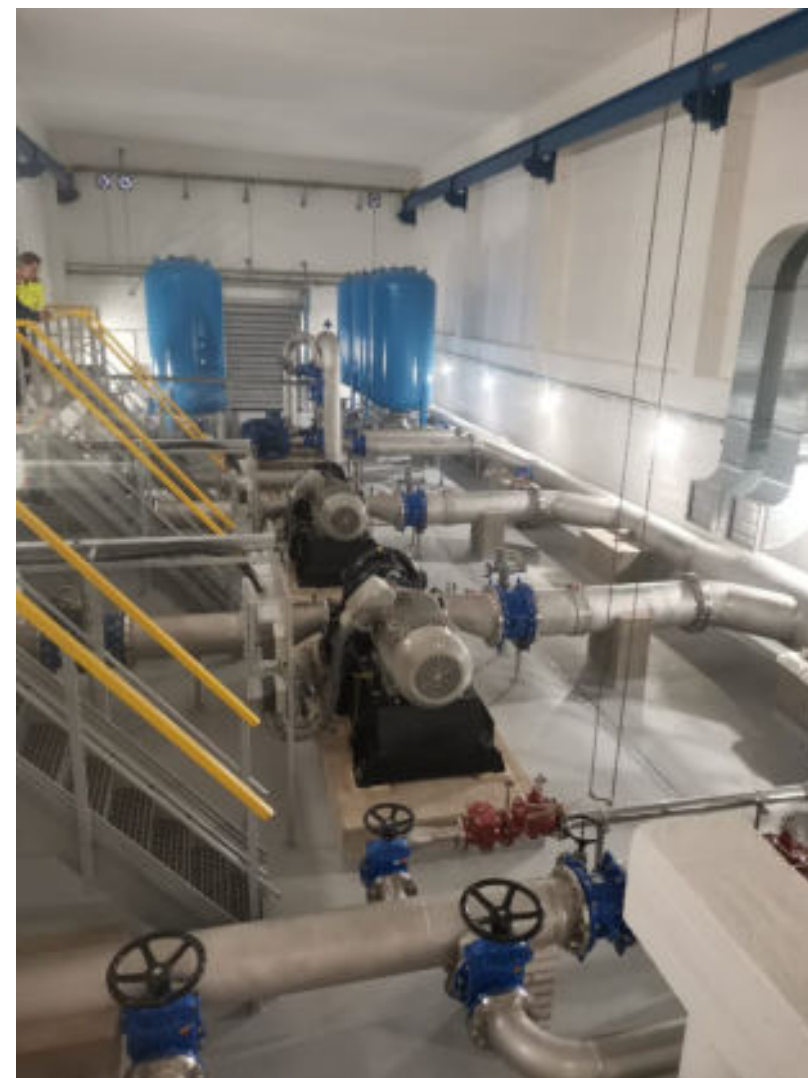
PS Hostouň – realizace obnovy čerpací techniky pro bezpečnou dodávku pitné vody z Pražských zdrojů do nadregionálního systému KSKM prostřednictvím vodojemů Kožova Hora s celkovou kapacitou 52 000 m³ vody.

Náročná stavba VKM se realizovala od 7/2022 do 11/2023 za plného provozu.

Předmětem byly stavební úpravy, instalace nových transformátorů z 22 000 V na 400 V včetně rozvodů nízkého napětí, řídicího systému a osazení 2 ks nových čerpadel SAER s měniči frekvence o výkonu á 900 m³/hodinu s možným souběhem s čerpacím výkonem 1 800 m³/hodinu.

Stavba byla v listopadu 2023 završena komplexními zkouškami, kdy byly za plného provozu testovány všechny čerpací režimy nových soustrojí.

V průběhu zkoušek bylo vypuštěno cca 13 000 m³ vody se silným zákalem a zvýšeným obsahem železa – ve své podstatě došlo ke kompletnímu propláchnutí řadu v celé jeho délce.

Komplexní zkoušky měly pro vlastníka a provozovatele očekávaný pozitivní výsledek – vodárenský systém KSKM je možné bezpečně dotovat z Prahy s variabilní dodávkou vody od cca 180 do cca 1 800 m³/hod.

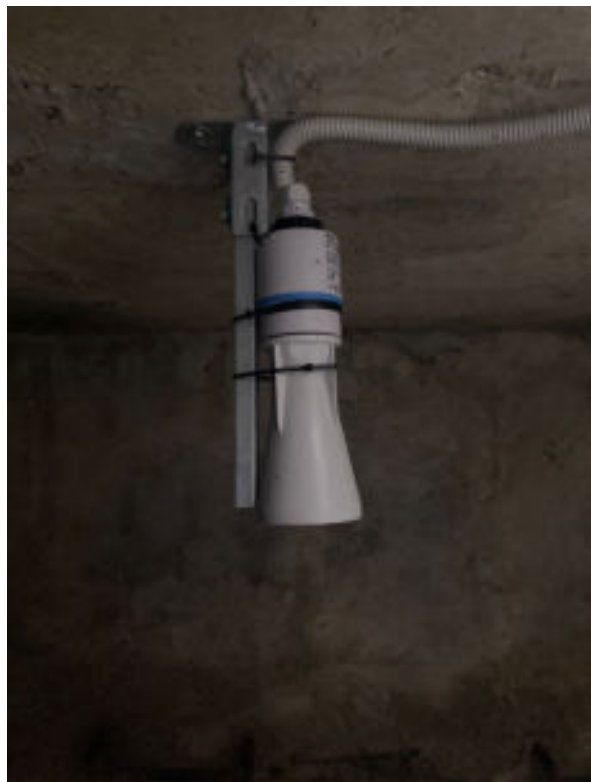
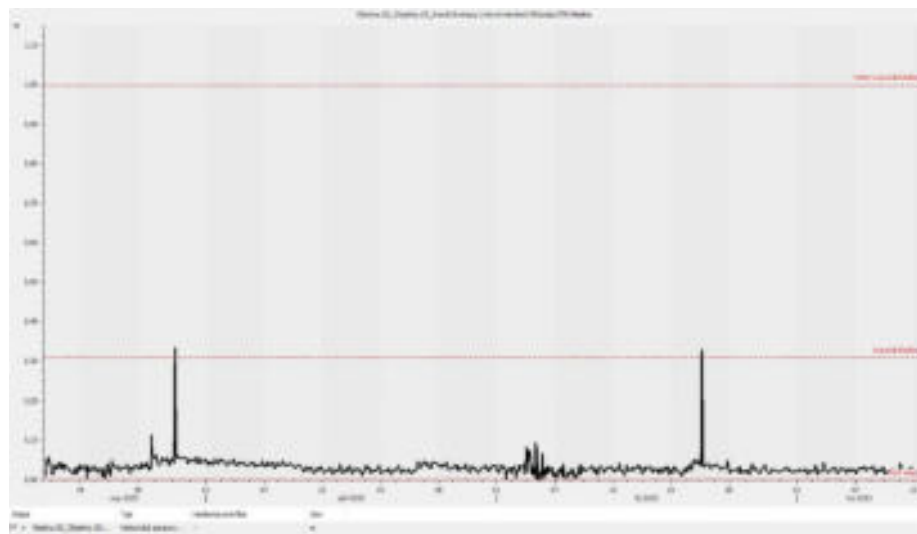
V srpnu byla provedena jedna z dalších instalací měření na přelivu v odlehčovací komoře. Instalací měřicího zařízení předcházíme nechtěnému odtoku odpadních vod do recipientu. Tímto zařízením dokážeme v bezdeštném období identifikovat neočekávané ucpávky na kanalizačním potrubí, které mohou mít následně negativní vliv na znečištění životního prostředí. Měřicí zařízení pomocí ultrazvukového čidla měří výšku hladiny v kynetě průtoku odpadních vod. Naměřená data jsou pomocí datového přenosu přenášena do SCADA systému na centrální dispečink na Kladně v režimu 24/7. V případě překročení mezní hladiny, upozorní dispečera alarm, který je dále analyzován a předán na provoz Kanalizace k jeho řešení.

Graf, který znázorňuje průběh hladiny v odlehčovací komoře Lidové náměstí v období 08-11/2023
